# 住宅調査表

日本住宅保全協会

# 調査報告書

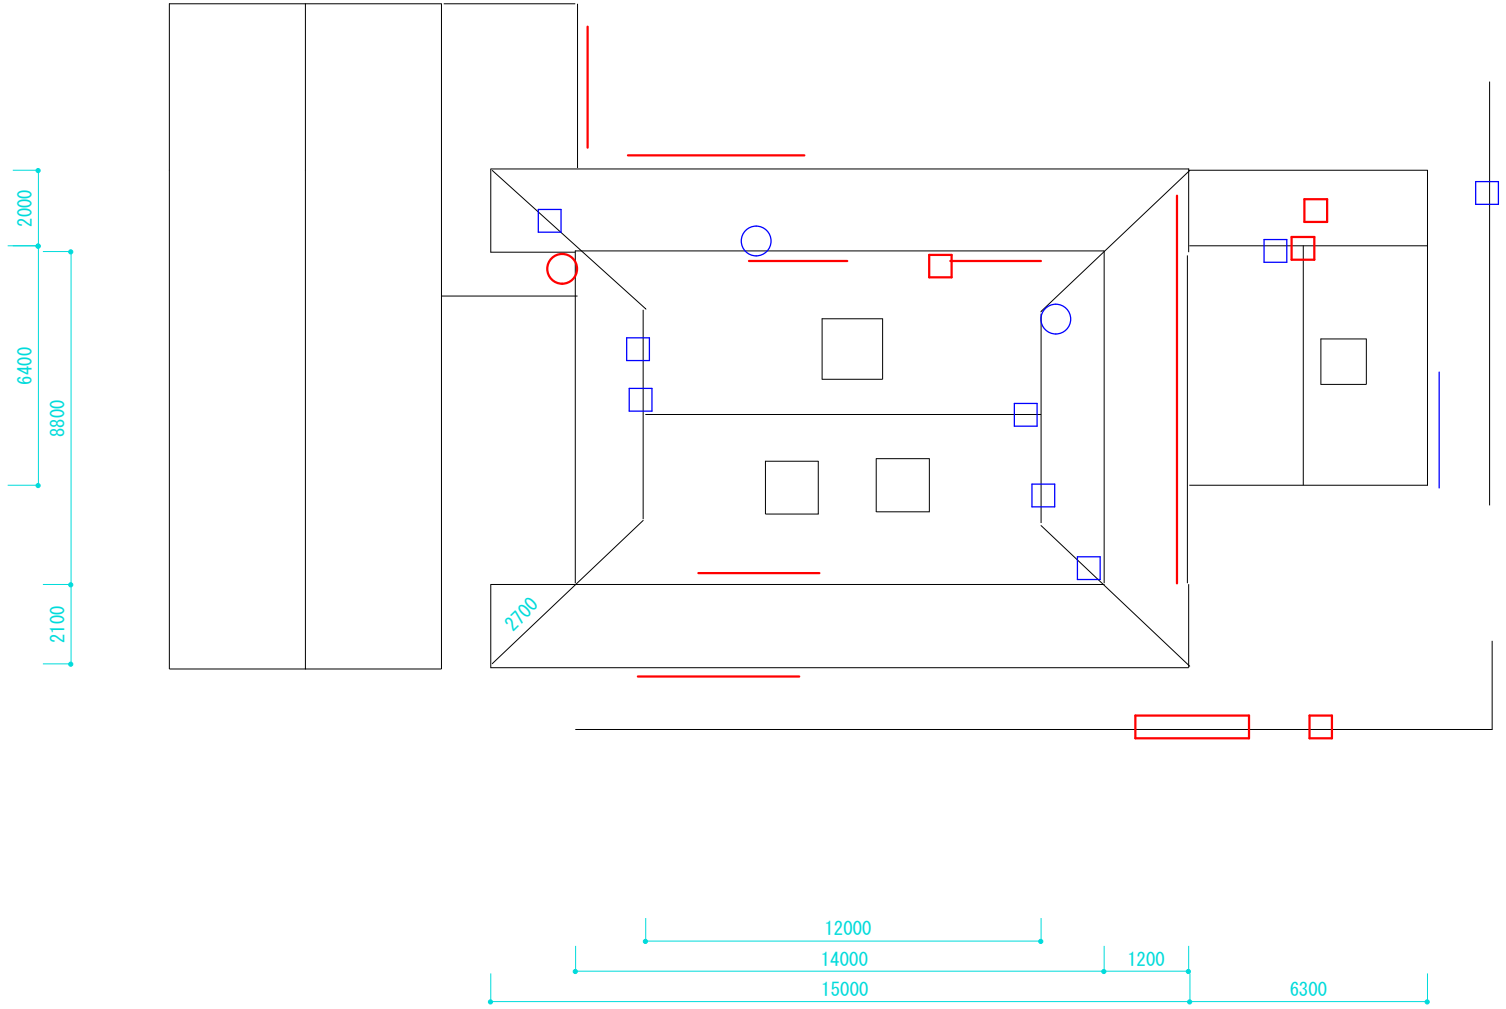
- 樋ゆがみ
- 樋詰まり
- 漆喰破損
- 瓦破損
- のし外れ
- 縦樋
